**PROGRAM PRAC KONSERWATORSKICH,
PROPONOWANA TECHNOLOGIA KONSERWACJI
ELEWACJI KOŚCIOŁA P.W. ŚW. PIOTRA I PAWŁA APP.
W STOPNICY**

Kraków, luty – 2023 r.

KONSERWATOR DZIEŁ SZTUKI
mgr Wojciech Szczurek
30-376 Kraków, ul. Morszczańskiego 14/1
tel. 600 358 313

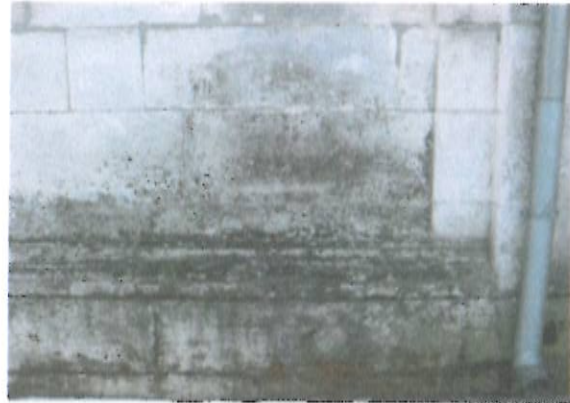
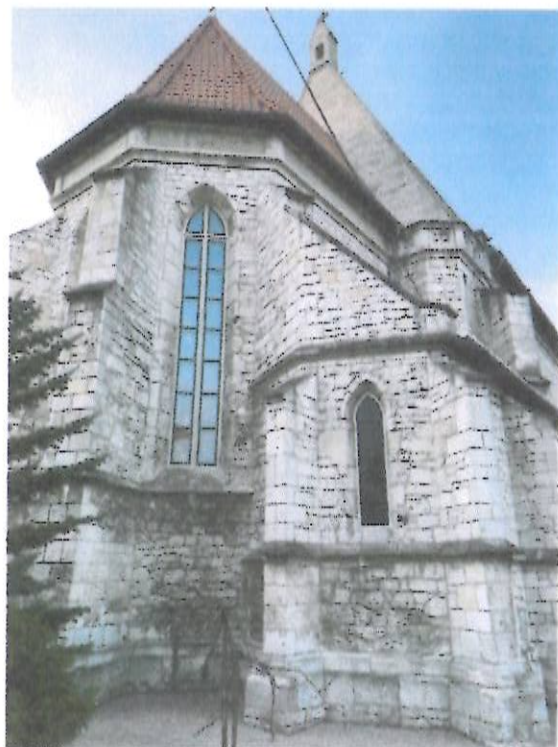
Miejscami na powierzchni widoczna jest korozja biologiczna (mchy, porosty), siatka zarysowań, oraz większe pojedyncze pęknięcia. Cała powierzchnia ścian jest silnie zakurzona i zabrudzona.

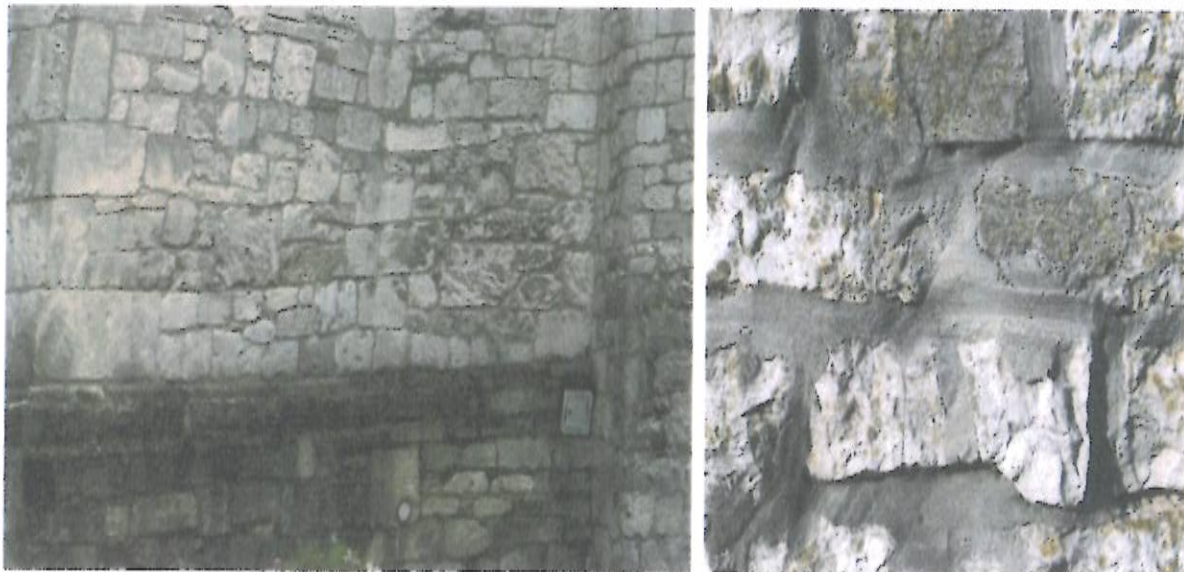
Fot. Stan zachowania – elewacja, fragment

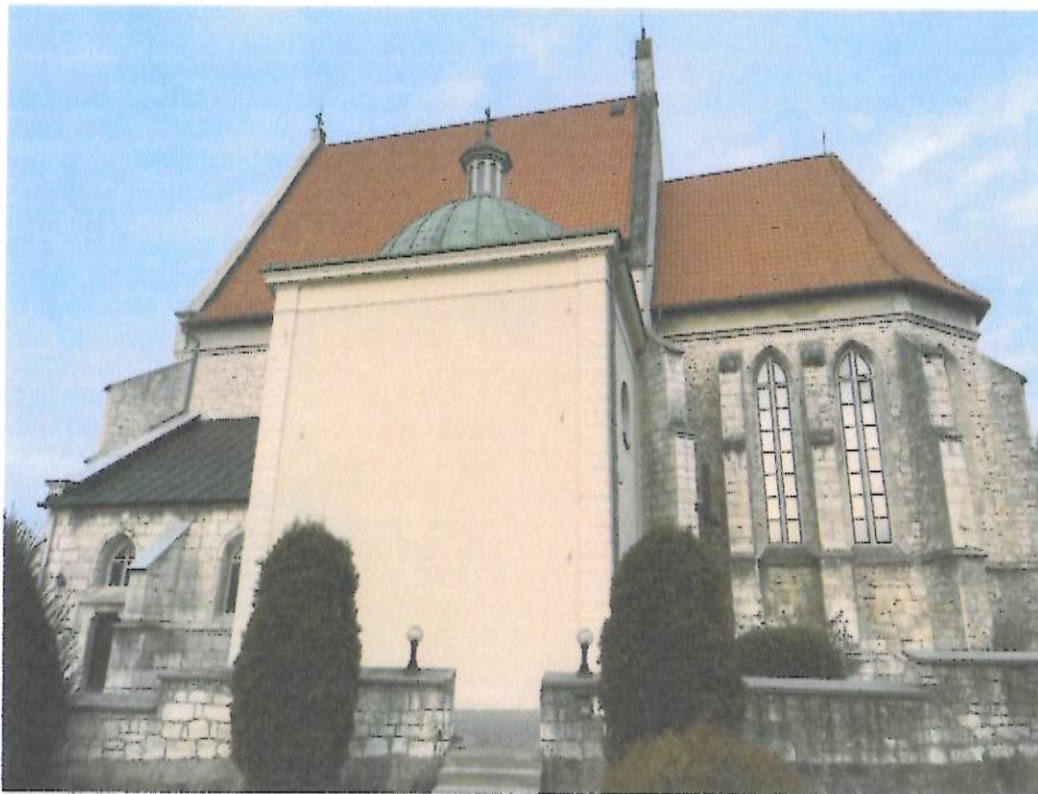
Fot.1. Elewacja kościoła, widok ogólny - stan zachowania

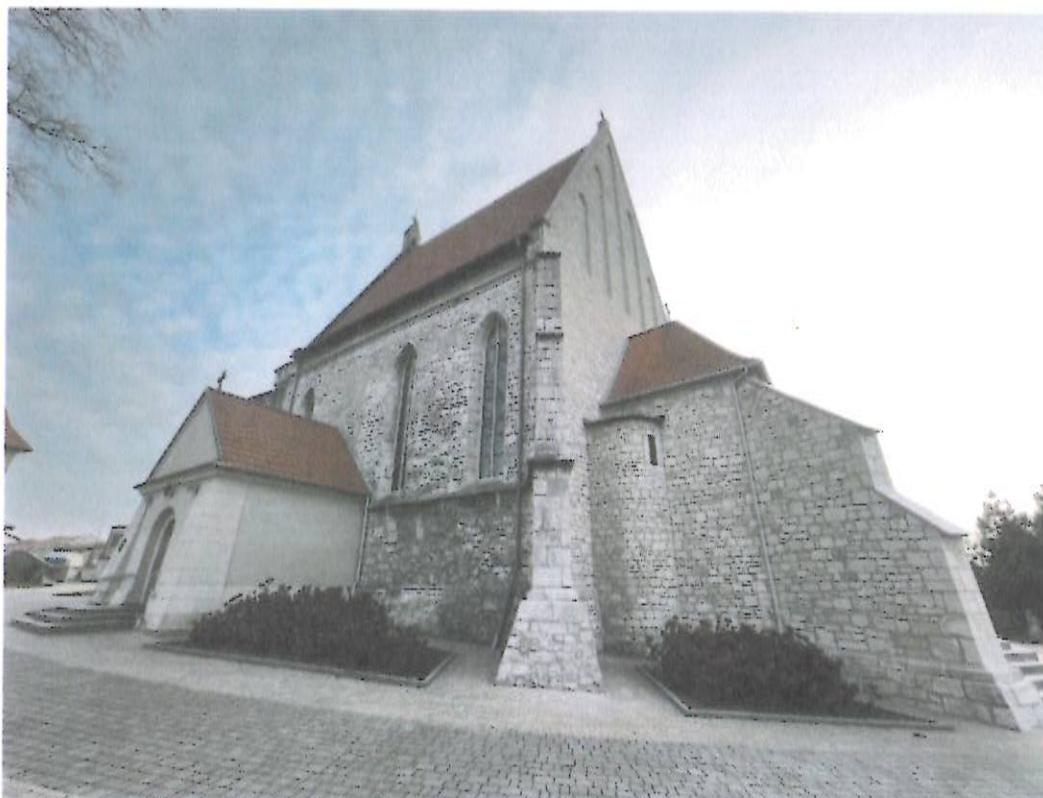
Fot 2. Stan zachowania elewacji – fragment

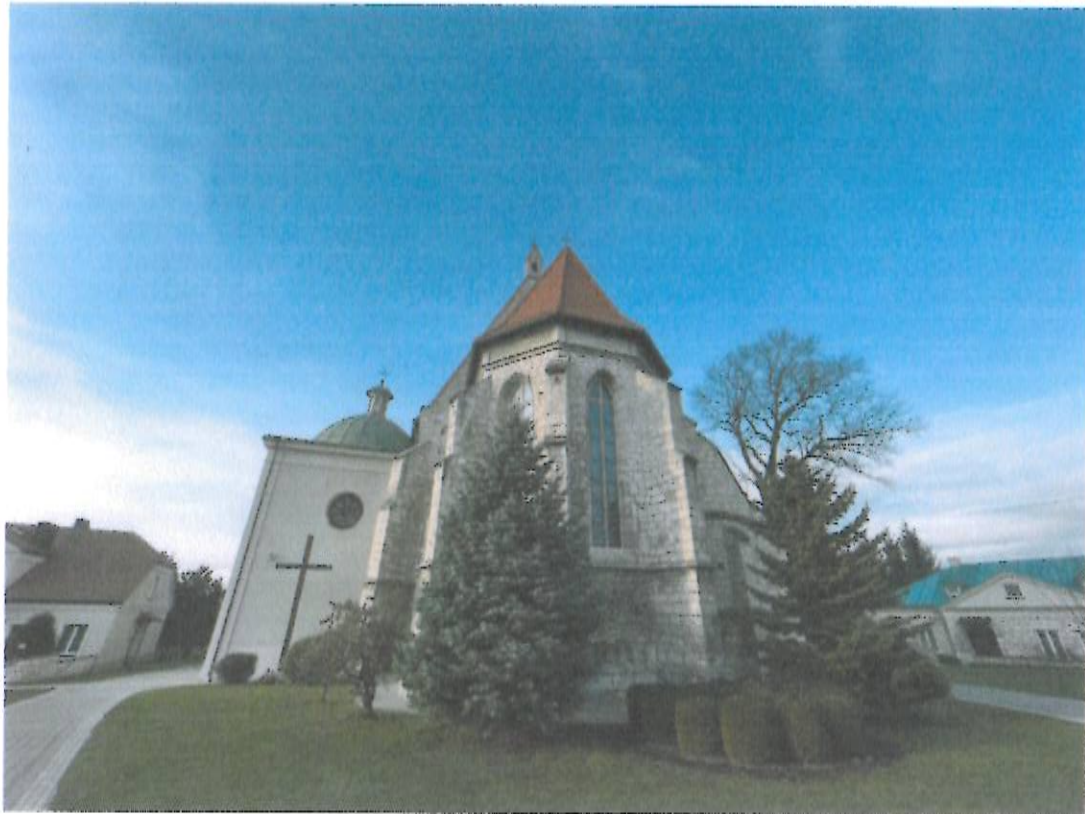
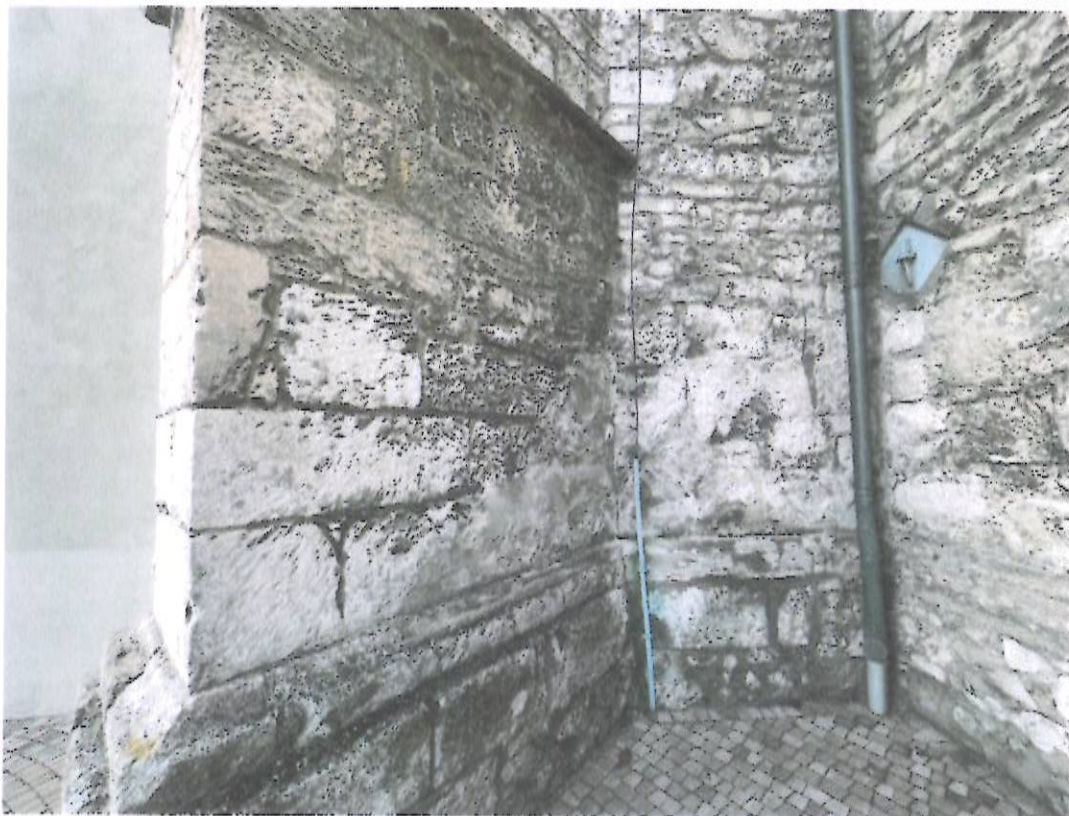
Fot. 3.,4. Stan zachowania elewacji – fragment

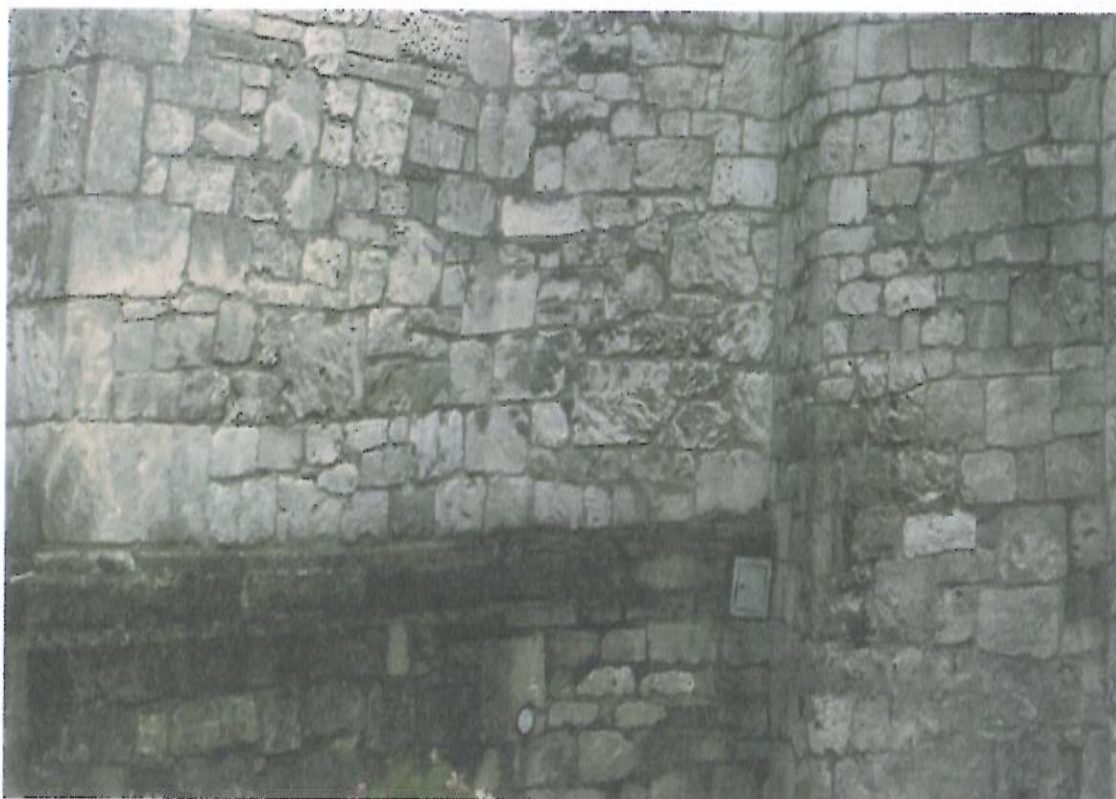
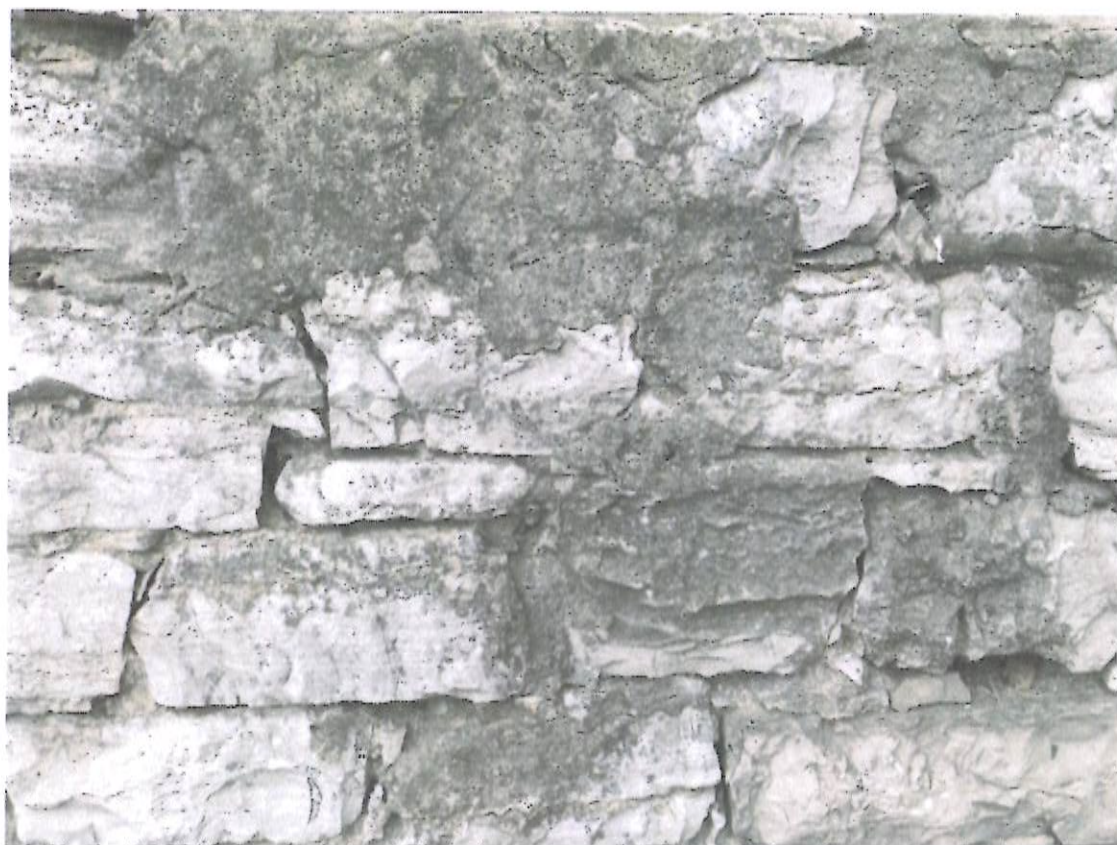
Fot.5., 6. Stan zachowania elewacji- fragment
